PREF. MUNICIPAL DE DILERMANDO DE AGUIAR

RAMPA DE MANUTENÇÃO E LIMPEZA DE VEÍCULOS PESADOS  
LOCAL: ESTRADA DO BISCAI – PARQUE DE EXPOSIÇÕES WALTER JOBIM  
DILERMANDO DE AGUIAR – RS

PROJETO ARQUITETÔNICO  
PLANTA DE LOCALIZAÇÃO

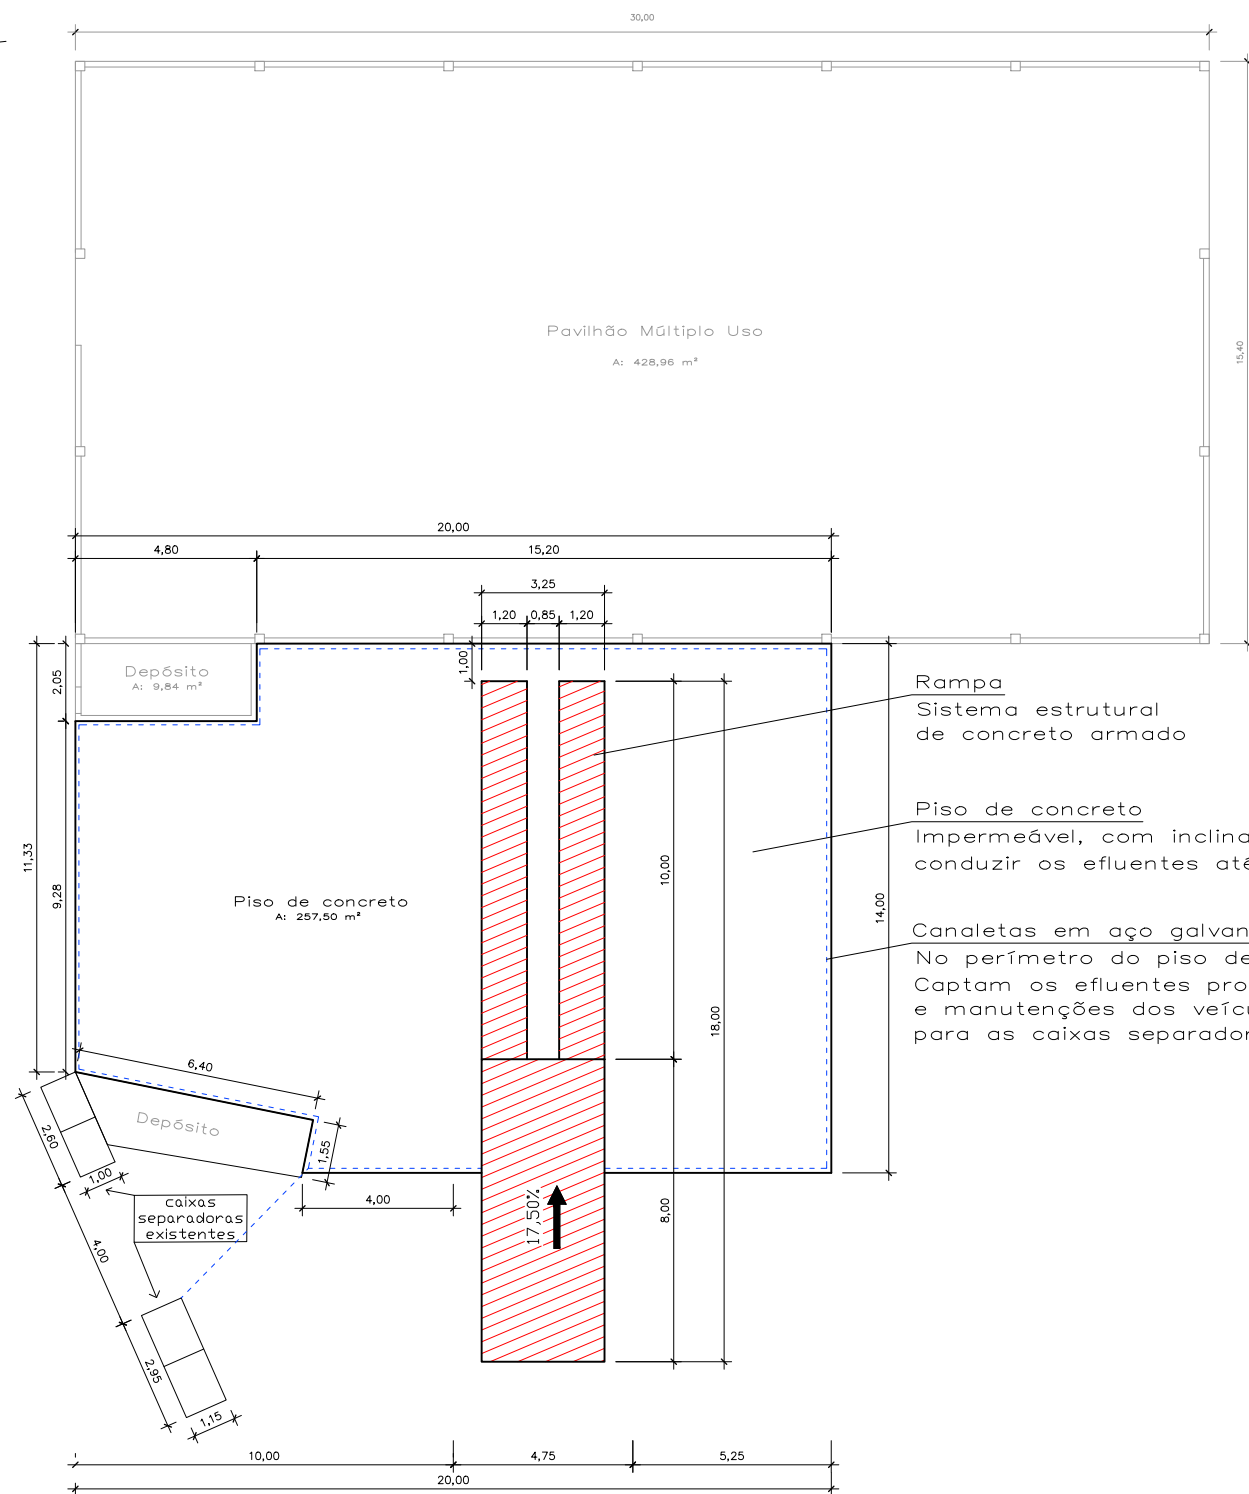
Rampa  
Sistema estrutural  
de concreto armado

Piso de concreto  
Impermeável, com inclinação suficiente para  
conduzir os efluentes até as canaletas

Canaletas em aço galvanizado  
No perímetro do piso de concreto  
Captam os efluentes provenientes das limpezas  
e manutenções dos veículos e os encaminham  
para as caixas separadoras existentes
